Duurzame oplossing door houtreparatie!

SHR rapport 12.0572

Vergelijkende LCA:

Meerpalen en Protek Aqua® reparatiesystemen

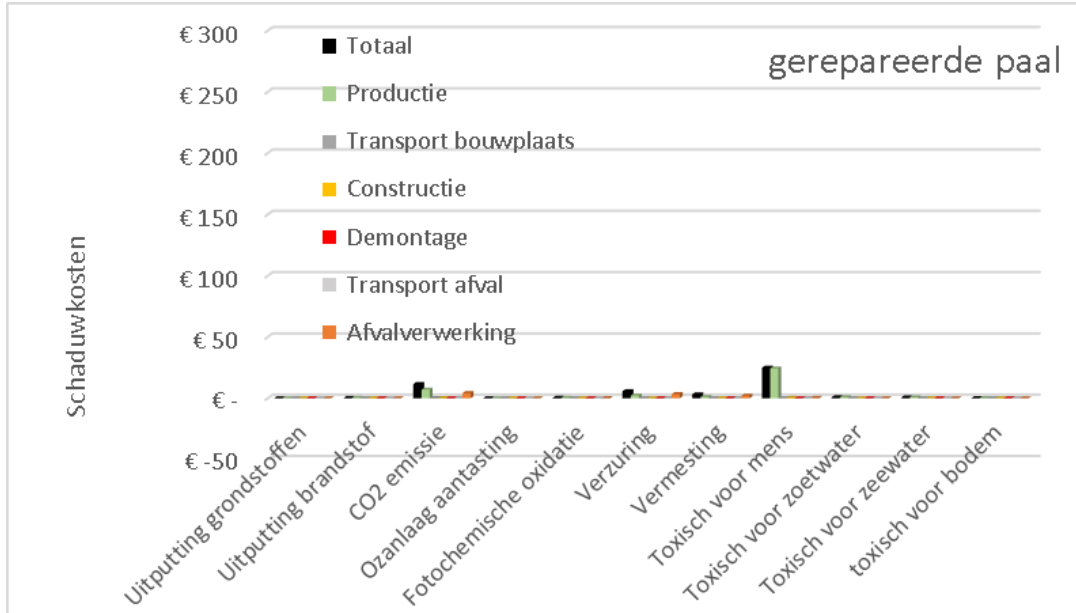
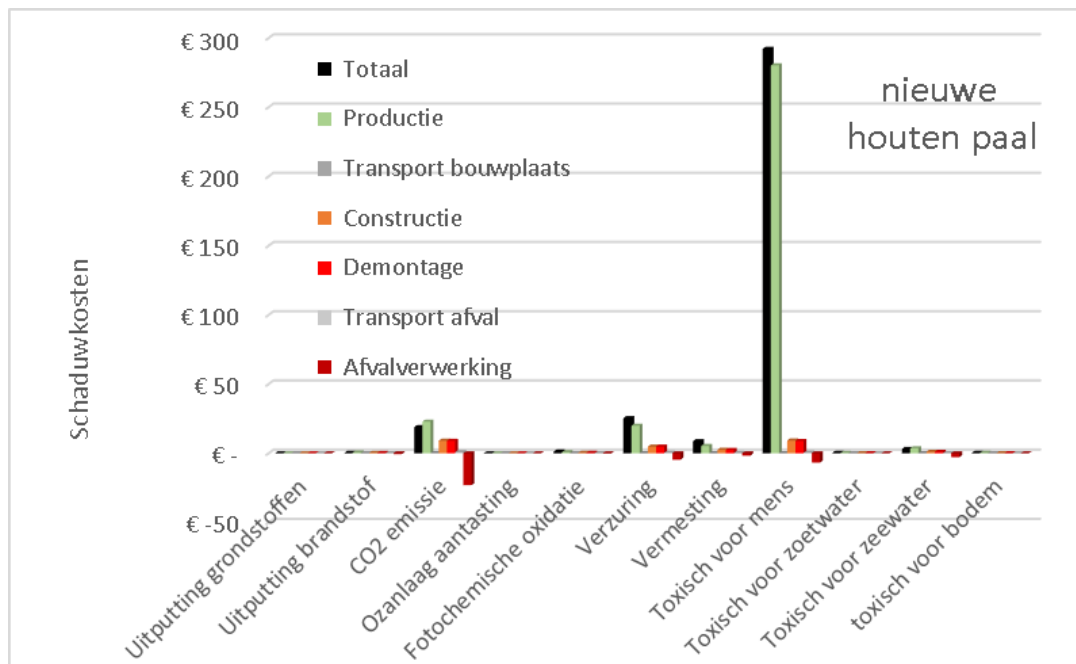
Om het milieueffect van de verschillende effectcategorieën beter te kunnen duiden is gebruik gemaakt van de zogenaamde schaduwkosten. Per effectcategorie is bepaald wat de kosten zijn om de milieubelasting ervan te niet te doen. De onderstaande grafieken geven een samenvatting van de milieubelasting van de twee reparatiesystemen in schaduwkosten. In de tabellen zijn de specifieke milieueffecten en schaduwkosten per paaltypen opgenomen.
